RAPPORT D'ENQUÊTE FERROVIAIRE
R04Q0006

DÉRAILLEMENT EN VOIE PRINCIPALE
DU TRAIN DE MARCHANDISES A-403-21-07
EXPLOITÉ PAR LE CANADIEN NATIONAL
AU POINT MILLIAIRE 77,8 DE LA SUBDIVISION MONTMAGNY
À MONTMAGNY (QUÉBEC)
LE 7 FÉVRIER 2004

Rapport numéro R04Q0006

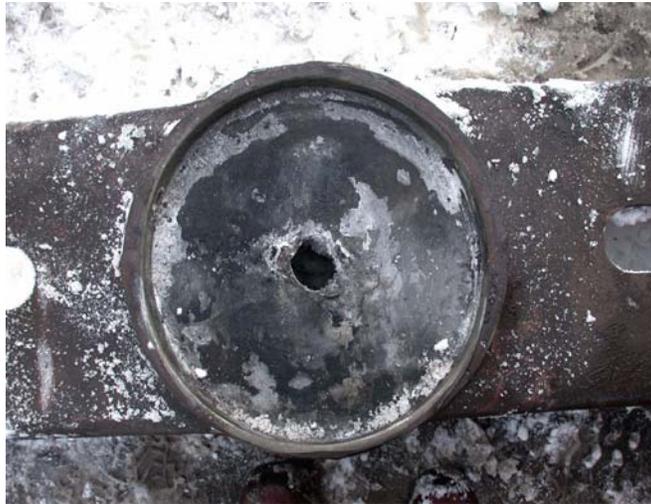
Le premier wagon qui a déraillé était un wagon-tombereau à copeaux vide, CN 879261, en l'occurrence le 7^e wagon derrière les locomotives. Le wagon avait perdu son équipement de freinage et ses bogies. La partie avant de la crapaudine et le rebord de la pièce moulée de la traverse danseuse, au bout A du wagon, montraient des motifs d'usure appariés et des surfaces de contact polies. Les trous des chevilles ouvrières des pièces moulées de la crapaudine et de la traverse pivot étaient tordus dans la direction correspondant au sens d'avancement du train (voir la photo 1). La distorsion était récente, et ne montrait aucun signe de corrosion. Comme le bogie avait subi des dommages considérables et comme des pièces provenant de bogies similaires étaient éparpillées sur les lieux de l'événement, il a été impossible de reconstituer le bogie en question.

Photo 1. Trou de la cheville ouvrière de la traverse pivot

Les rainures correspondantes qui ont été relevées sur les pièces moulées des traverses danseuses et sur la crapaudine du bout A du wagon CN 879261 donnent à penser que la crapaudine du wagon s'est déplacée longitudinalement et qu'elle reposait sur le rebord de la pièce moulée de la traverse danseuse. Donc, la crapaudine du premier wagon-tombereau à copeaux qui a déraillé, CN 879261, était mal logée dans la pièce moulée de la traverse danseuse. Il n'est pas certain que ce déplacement aurait rendu le wagon encore plus susceptible d'être affecté par un mouvement de galop du bogie et par les oscillations de la caisse, mais les motifs d'usure et les surfaces de contact polies sur la pièce moulée de la traverse danseuse et la crapaudine portent à croire que les bogies ont été affectés par un mouvement de galop du bogie à haute vitesse.

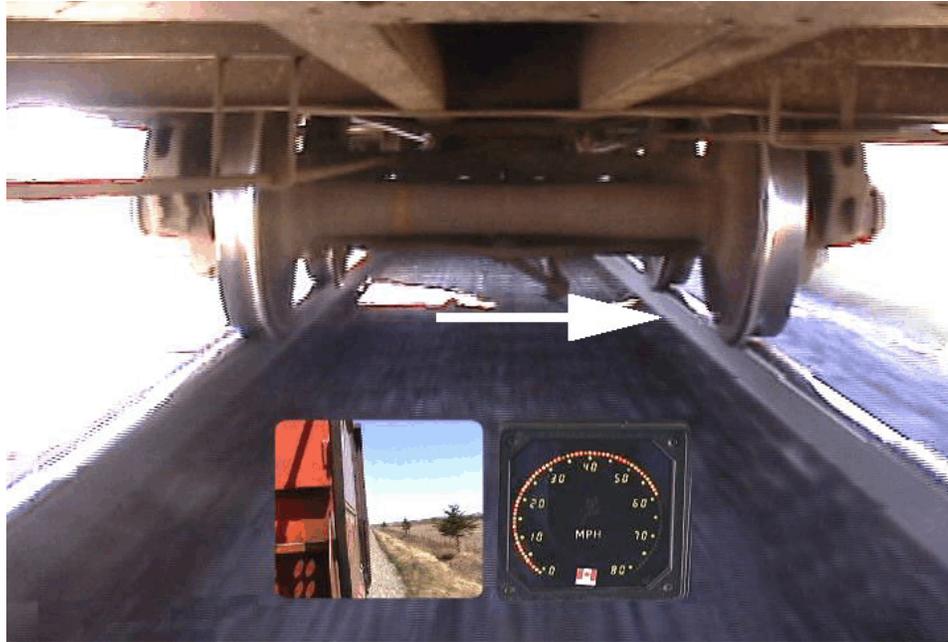
On a observé un mouvement de galop du bogie sur les deux wagons mis à l'essai, et le mouvement apparaissait à des vitesses situées entre 48 mi/h et 54 mi/h, tout dépendant de l'état de la voie et de l'emplacement. Le mouvement de galop et les oscillations latérales de la caisse des wagons devenaient plus violents à mesure que la vitesse augmentait, entraînant des contacts violents entre les boudins de roue et le rail ainsi que le soulèvement d'une roue (voir la photo 2).

Photo 2. Image de l'essai en marche montrant le soulèvement d'une roue à 60 mi/h
